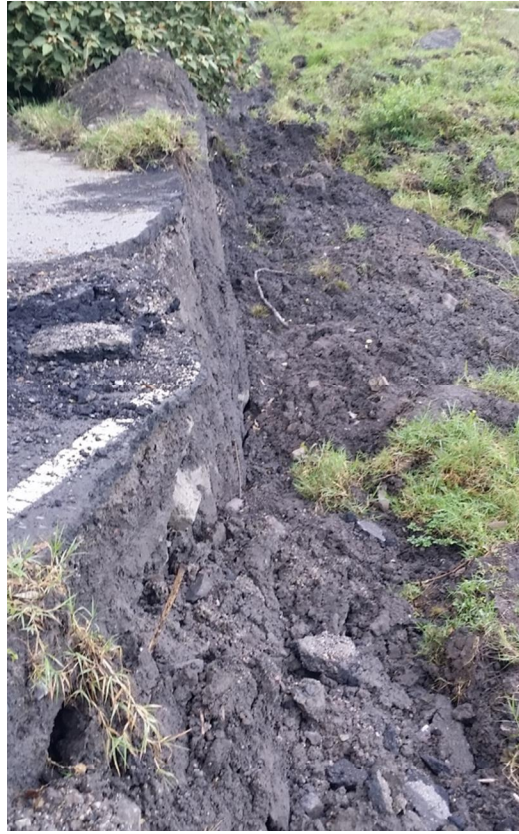
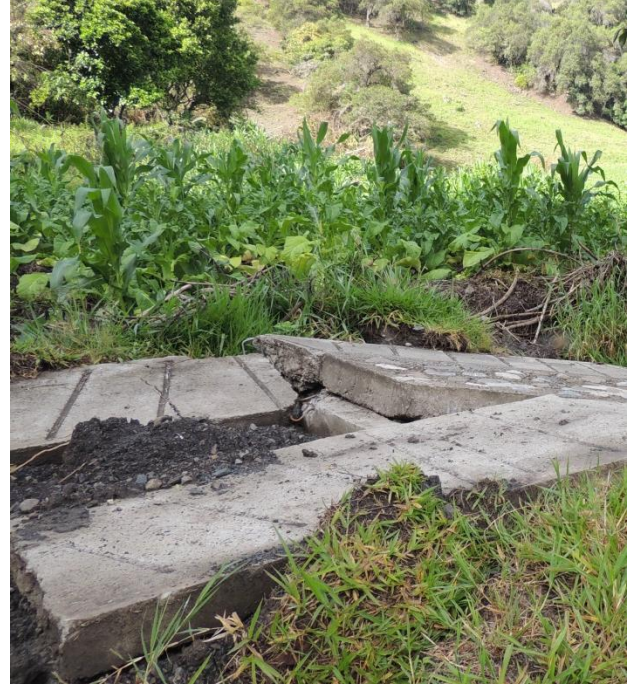
Figura 12. Pérdidas de la bancada de la carretera pavimentada Enciso –Carcasí y de la vía veredal en placa huella.
